No hay muro que contenga al CRAS

Cuando se realizan obras en una vivienda antigua pueden surgir sorpresas que retrasen los trabajos y que obliguen a realizar tareas inicialmente no previstas. Mostramos aquí fotos de una obra de rehabilitación de una casa en la que apareció un muro de contención de hormigón, que hubo de ser demolido antes de poder continuar con el proyecto de rehabilitación.

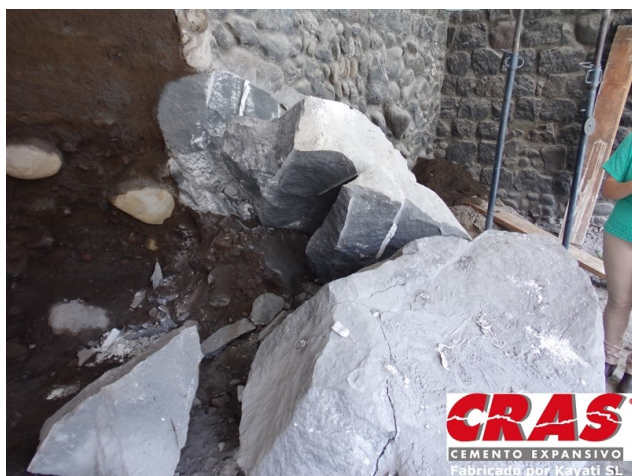
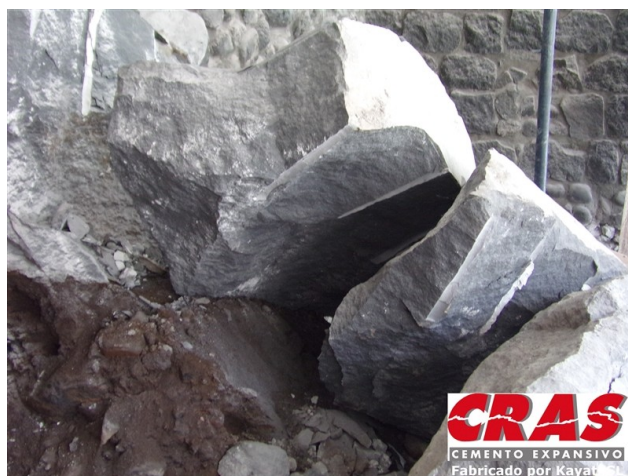
Este tipo de demoliciones en entornos urbanos, habitados, es donde brillan las cualidades del CRAS, cemento demoledor fabricado por la firma alavesa Kayati SL. El CRAS facilita una demolición sin explosivos, sin ruidos ni vibraciones. En el caso que nos ocupa, el muro de contención aparecido durante la rehabilitación fue demolido utilizando para ello el CRAS y siguiendo las instrucciones proporcionadas por el fabricante .

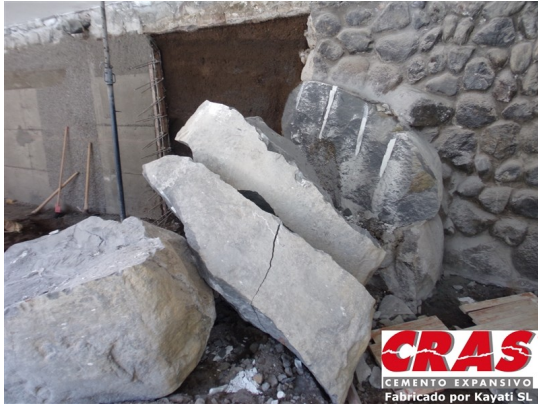
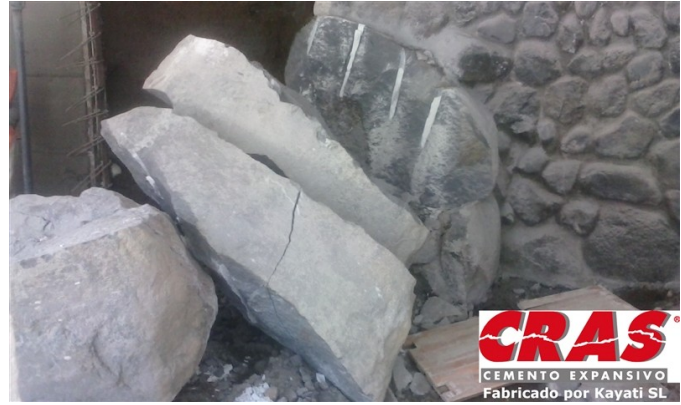
En concreto, se procedió a realizar perforaciones de 40 mm de diámetro, distribuidas según una malla de 40 cm x 40 cm. Tras preparar el mortero con el CRAS y verter el mismo en las perforaciones, se produjo la rotura que, como puede verse en las imágenes, facilitó grandemente el desescombro y la continuación de la obra.
