El CRAS fulmina el granito

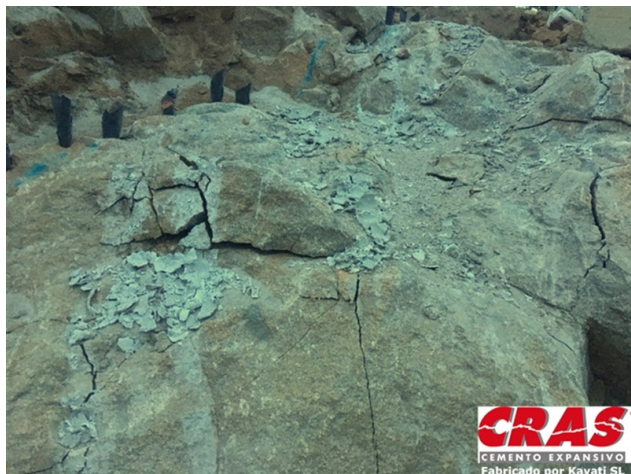
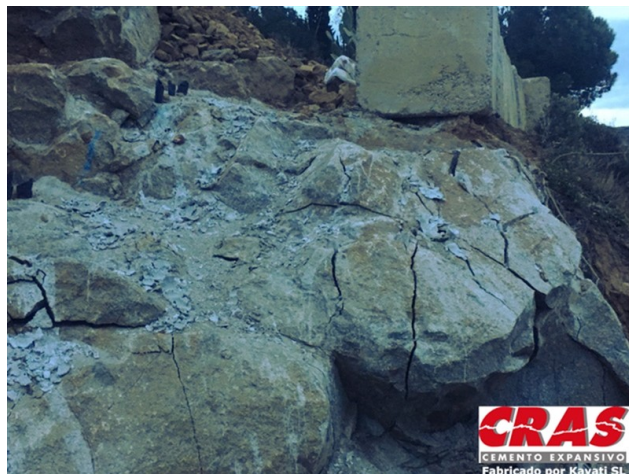
Las fotos que mostramos en este reportaje corresponden a uno de estos proyectos de demolición de granito. El procedimiento es el habitual cuando se trata de realizar demoliciones con cemento expansivo. En primer lugar, se realiza la perforación del

macizo de granito, con distribución y parámetros adecuados. Posteriormente, se vierte el mortero preparado con el CRAS en los orificios y se espera entre 24 y 48 horas a que se produzca la rotura. El proceso finaliza con el desescombro de los restos del granito demolido.

En este proyecto, el diámetro utilizado en las perforaciones ha sido de 45mm, distribuido en una malla de 0.40m x 0.40m, menor en algunas zonas. Estos parámetros son suministrados, si los responsables de la demolición lo precisan, por los técnicos de Kayati SL, que acumulan más de veinticinco años de demolición con cemento expansivo en distintos entornos.
